Oggetto: Progettazione definitiva-esecutiva relativamente all'opera pubblica "Intervento sostitutivo al lottizzante per PL Verzello Nuovo"
- PERIZIA STATICA -

In relazione all'Oggetto si comunica che il sottoscritto in data odierna, a seguito di richiesta dell'Ufficio Tecnico Comunale, ha provveduto a verificare le condizioni statiche della struttura metallica posta nell'area del Piano attuativo, precedentemente adibita a sostegno (torre faro e/o insegna pubblicitaria), attualmente inutilizzata.

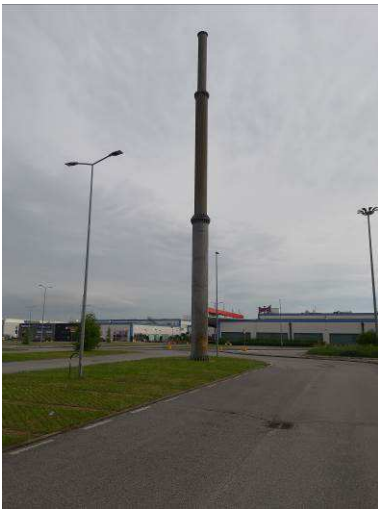
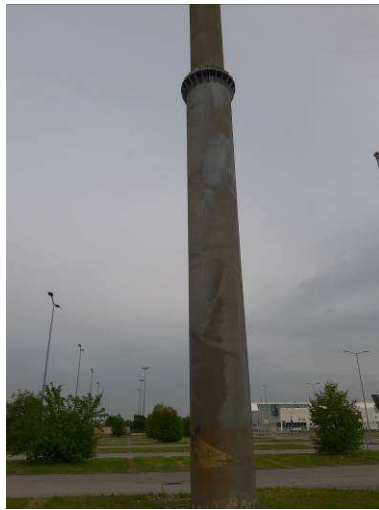
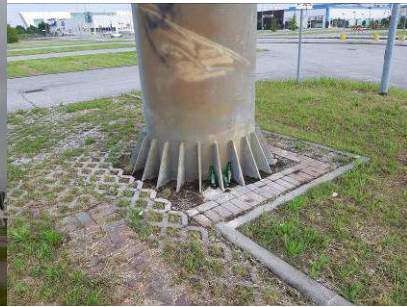
Si allegano fotografie.

Trattasi di un elemento tubolare metallico (ferro zincato), composto da tre elementi di sezioni differenti, imbullonati tra loro ed a terra, che si sviluppa per una notevole altezza (stimata da terra in ml. 20,00), per una sezione di base di ml. 1,20.

Risulta possibile solamente determinare le caratteristiche geometriche visibili a livello del terreno mentre per quanto riguarda l'ancoraggio al suolo ed il probabile plinto di fondazione non è possibile determinarne consistenza ed armatura.

Considerato quindi l'assenza di elementi certi per le verifiche (ovvero la necessità di programmare, scavi, prove e saggi sui materiali, ecc... al fine di determinarne le caratteristiche geometriche e materiche) e la realizzazione avvenuta successivamente alla più recente normativa per le costruzioni sui carichi orizzontali incidenti (vento e sisma), **il sottoscritto dichiara ad oggi non collaudabile la struttura.**

Si osserva inoltre che la stessa è ubicata in un'area adibita a parcheggio pubblico, a destinazione commerciale con conseguente elevato flusso di mezzi e pedoni.
